## Dauerhafte Horizontalabdichtung

**E**in zweischaliges Mauerwerk mit zwei jeweils 70 Zentimeter starken Wänden aus Fluss- und Felsgestein, das den Druck eines etwa 500 Jahre alten Kirchengewölbes abfängt: Die Mauer trockenlegung der Kirche in Niedersonthofen war eine Herausforderung für Statiker, Bauingenieure und Bauunternehmen. Strenge Denkmalschutzauflagen stellten ein zusätzliches Problem dar, da der Sakralbau aus kunsthistorischer Sicht einen hohen Wert hat.

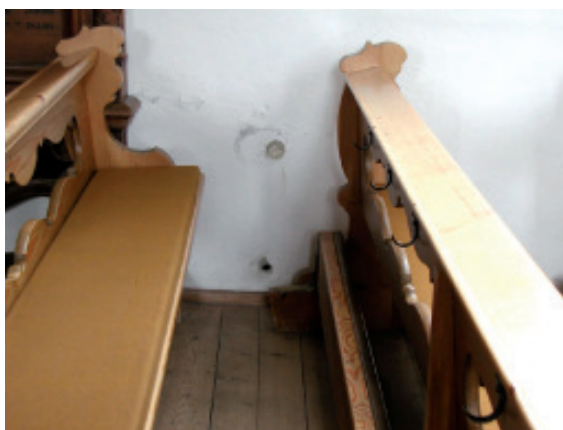
Mittels Kernbohrungen wurde vor der Sanierung eine Analyse des Mauerwerks durchgeführt. Dabei stellte sich heraus, dass die Kirchenmauer zweischalig aufgebaut ist: Zwischen zwei Wänden aus Fluss- und Felsgestein befindet sich ein mit Schotter gefüllter Spalt.

Der mit Schotter gefüllte Zwischenraum stellte ein weiteres Problem dar. Der herabfallende Schutt hätte den Sägeschnitt verschlossen. Deshalb wurde diese Schicht mit Zementemulsion verdichtet. Im Nassschnittverfahren wurde von außen eine etwa 15 Millimeter breite Fuge in statisch vertretbaren Längen längs in das Mauerwerk gesägt. Es kam zu keiner Rissbildung; die Stabilität des Gebäudes blieb erhal-

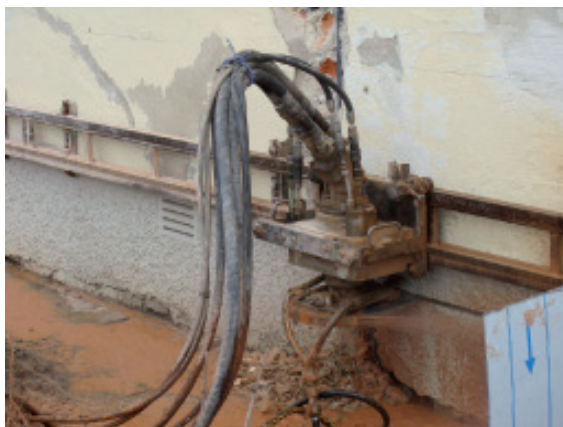
Über eine Führungsschiene wurde die Diamantkettensäge an der Außenwand des Kirchenbaus positioniert. Die Säge schneidet abschnittsweise eine Fuge durch das Gestein, in die anschließend eine Edelstahlplatte eingezogen wird. Auf diese Weise wird die Mauer vollständig abgedichtet, sodass keine kapillare Feuchtigkeit mehr hochsteigen kann.

Etwa 10 cm unterhalb des inneren Bodenniveaus wird die Mauer von außen mit einer speziellen Diamantkettensäge komplett durchgeschnitten und in die Fuge eine Abdichtung aus Chromstahlplatten (V2A oder V4A) eingesetzt. Damit wird das Aufsteigen der kapillaren Feuchtigkeit vollständig und dauerhaft verhindert. „Um die Kirchenschätze zu schützen, mussten wir genau darauf achten, dass es beim Sägen nicht zu Erschütterungen kommt“, berichtet Alfred Jörg, Geschäftsführer des Bauunternehmens Jörg GmbH, das die Arbeiten ausführte. Das Diamantkettensägeverfahren ist die einzige Methode, mit der alle bereits verbauten Materialien – von Altbeton bis Naturstein – von einer Wandseite bis zu einer Stärke von 1,40 Meter bearbeitet werden können. Gleichzeitig werden Erschütterungen und somit Rissbildungen vermieden.

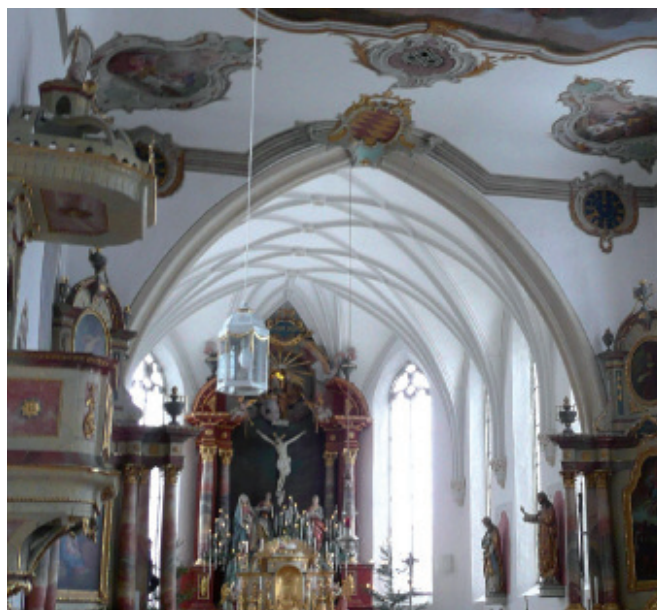
Der Sakralbau aus dem frühen 16. Jahrhundert steht unter strengen Denkmalschutzauflagen. Vor allem das Gewicht des gotischen Kreuzrippengewölbes musste während der Arbeiten abgefangen werden.

Da diese Methode die Außenwände mit tragenden Pfeilern, die das gemauerte Gewölbe stützen, komplett durchtrennt, kann selbst eine minimale Setzung des Gemäuers verheerende Folgen haben. So musste das Gewölbe im Vorfeld

durch eine Ertüchtigung des Dachtragwerkes mit Stahlseilen und das zweischalige Mauerwerk mit Gewindestangen gesichert werden. Fast täglich gab es statische Überprüfungen. Erste Messungen ergaben eine Setzung von 1,5 bis 2,2 Millimeter, was die Stabilität deutlich gefährdet hätte. Am Ende konnte jedoch mit einer sorgfältigen Auskeilung der Schnittfuge die Setzung auf 0,4 Millimeter minimiert werden. Durch die enorme Last des Gewölbes hatten sich bereits vor der Sanierung Risse im Mauerwerk gebildet. Die zu durchsägenden Wände wurden untersucht. Eine Analyse der Mauerstruktur mittels eines Radarverfahrens gab Aufschluss über das Wandinnere: Zwischen den beiden Natursteinmauern bestand ein etwa 20 Zentimeter dicker Spalt, der mit Schutt aufgefüllt war. Zur Stabilisierung hatte man beim Bau der Kirche zusätzlich Bindesteine quer zwischen Innen- und Außenwand verlegt. Da diese nicht durchsägt werden konnten, war es wichtig, zu wissen, wo genau sie sich befinden.

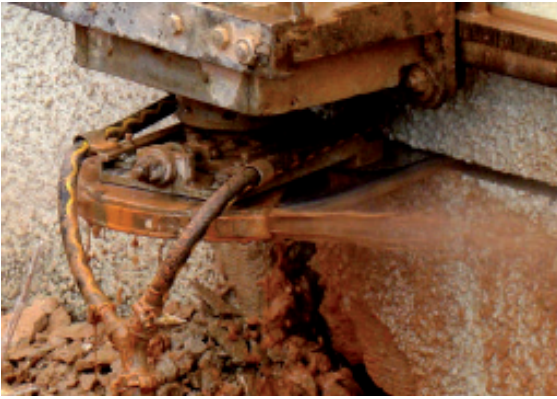
Mit der Diamantkettensäge können Materialien aller Art – von Altbeton bis Felsgestein – bis zu einer Stärke von 1,40 Meter gesägt werden. Die spezielle Säge wird von der Jörg GmbH laufend weiter entwickelt.

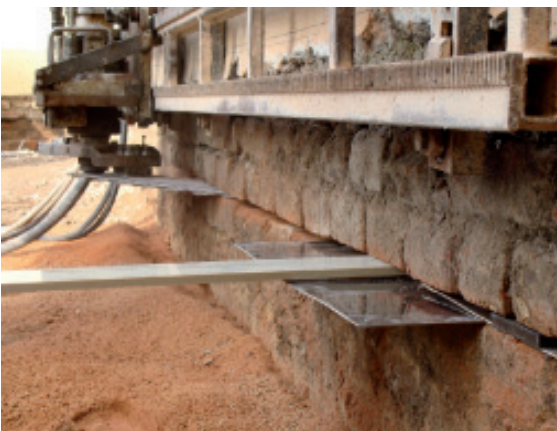
Die Wahl der Isolierplatte hängt vom Mauerwerk ab: Für Bereiche, in denen große Schubkräfte wirken, werden besandete Chromstahlbleche verwendet, da durch die Beschichtung der Reibungskoeffizient deutlich erhöht wird. Die Platten werden vorab zugeschnitten und überlappend eingesetzt.

ten. Anschließend wurde eine Isolierplatte eingesetzt. Das Material für die Platte wird je nach Mauerwerk gewählt. Für Bereiche, in denen große Schubkräfte wirken, eignen sich besandete Chromstahlbleche gut, da dank der Beschichtung der Reibungskoeffizient deutlich erhöht wird. Die Platten werden vorab zugeschnitten und überlappend eingesetzt. Um eine Setzung zu verhindern und die Tragfähigkeit nicht zu beeinträchtigen wurde in regelmäßigen Abständen nach Einbau der Isolation Keilplatten aus Kunststoff in die Sägefuge eingeschlagen.

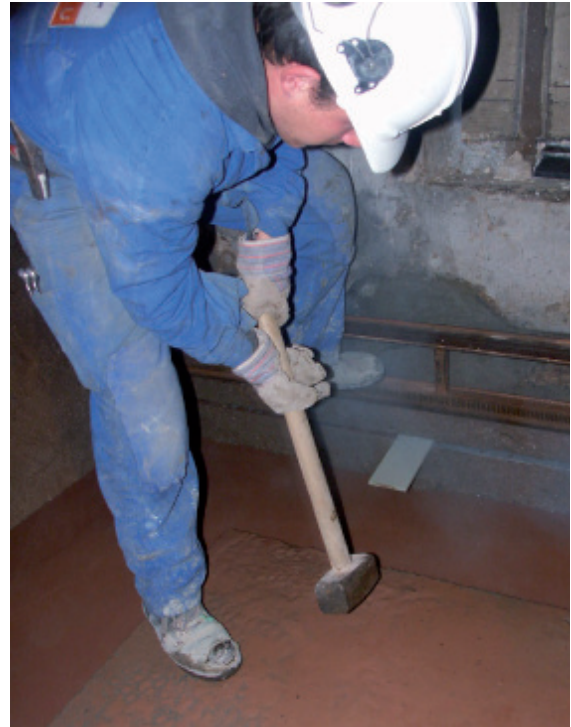
Um eine Setzung zu verhindern und die Tragfähigkeit nicht zu beeinträchtigen, wurden nach Einbau der Isolation in regelmäßigen Abständen Keilplatten aus Kunststoff in die Sägefuge eingeschlagen. Danach wurde der Sägeschnitt mit sulfatbeständigem Quellmörtel verpresst und verputzt. Fotos: Jörg GmbH

Nach dem Auskeilen wurde der Sägeschnitt mit sulfatbeständigem Quellmörtel verpresst und verputzt. Zur vollständigen Abdichtung verband das Bauunternehmen die Horizontalabdichtung zusätzlich mit einer vertikalen Isolierung. Um beides lückenlos und stabil zusammen zu fügen, stellte Jörg spezielle Winkelstücke her.
